Seesanieung Krottensee

*Ist-Bestandserhebung der aquatischen und semi-aquatischen Fauna und
Untersuchung des wasserchemischen Zustandes - Endbericht*

Wels, November 2024

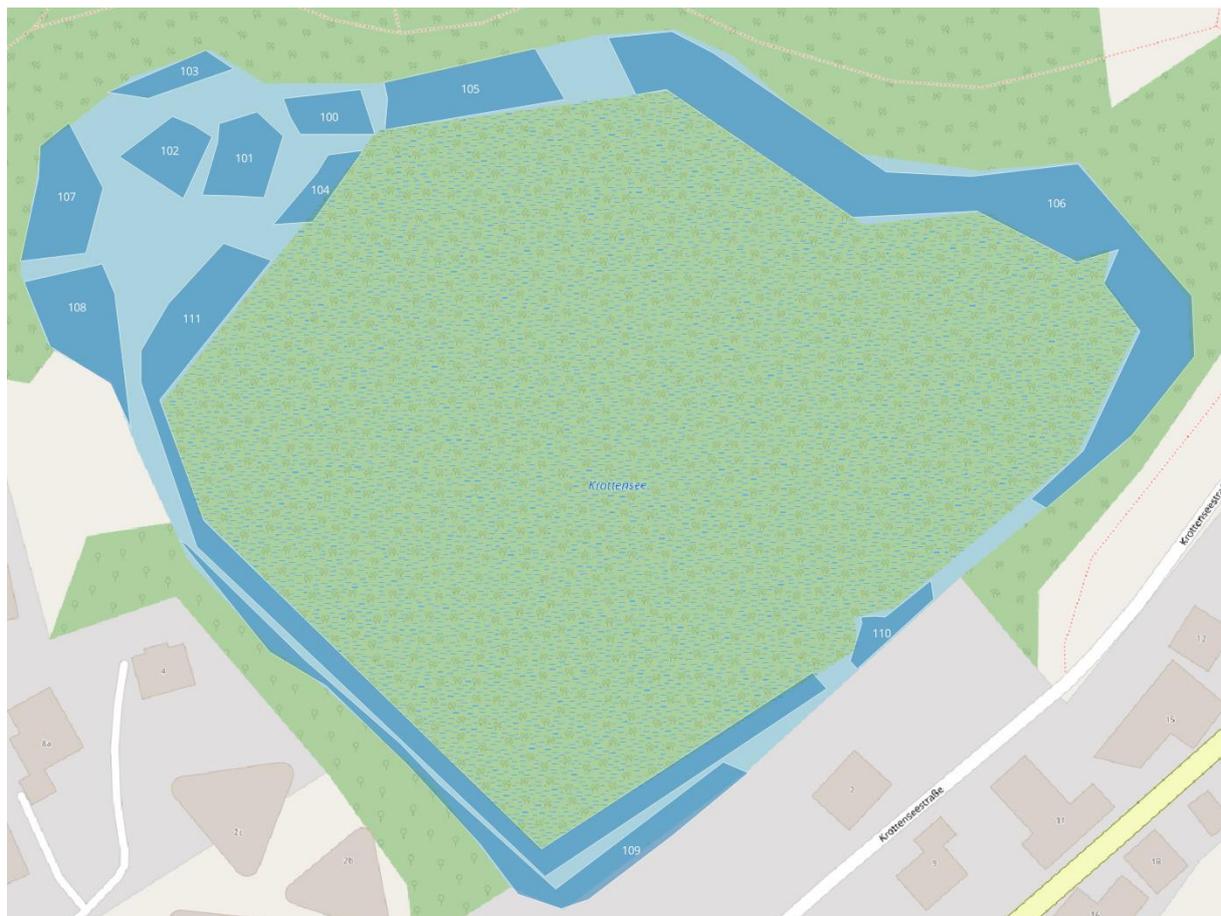
Abb. 1 Lage der 12 befischten Areale.

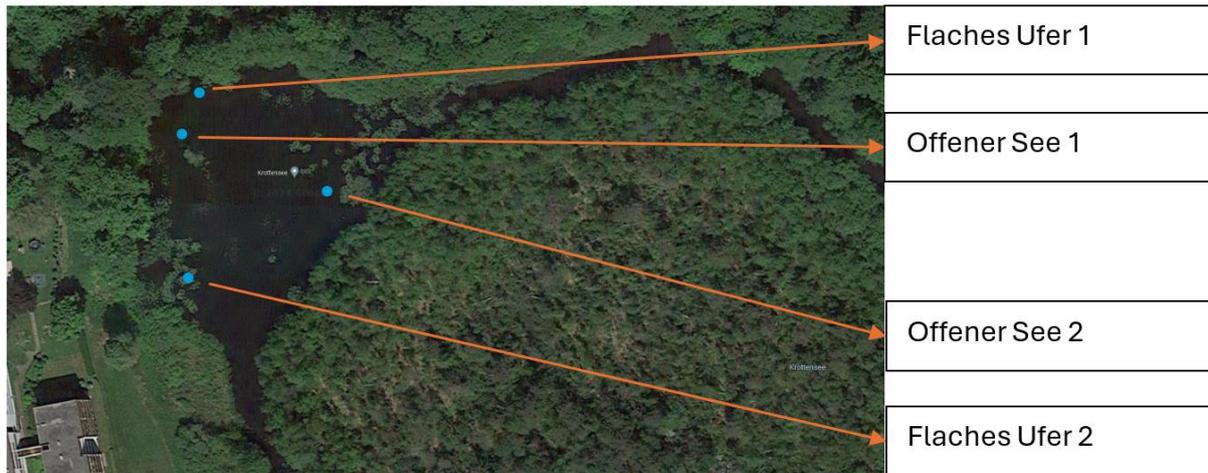
Abb. 2 Probenahmestandorte Wasserchemie und Bezeichnungen.

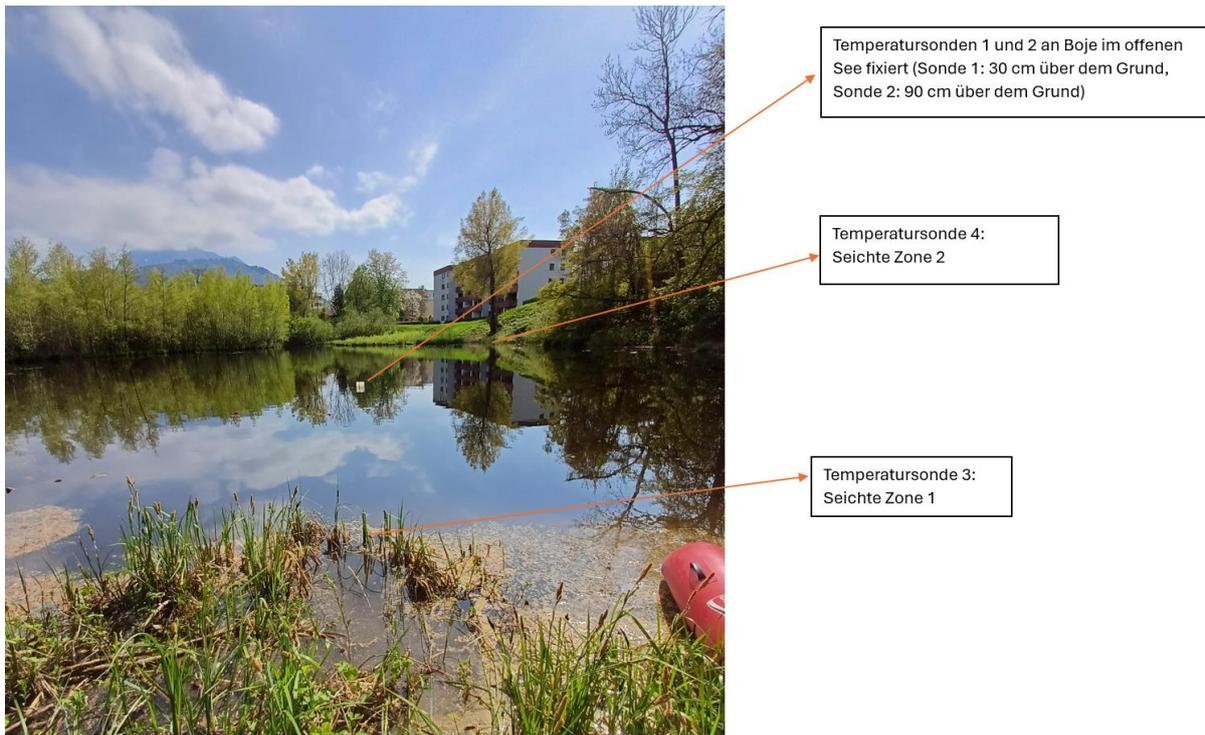
Die Sonden, welche die Größe und Form einer Knopfzellenbatterie aufweisen, befanden sich in einer Aluminiumkapsel mit etwa 8 cm Länge und einem Durchmesser von etwa 3,5 cm, die an jedem Ende eine Lochbohrung aufweist. Zur exakten Platzierung der Sonden wurden die zwei Kapseln in der seichten Zone an Eisenstangen befestigt und im Sediment eingeschlagen, die zwei Sonden im offenen See wurden an einer Schnur zwischen einer Boje und einem Bleigewicht befestigt, die eine wurde 30 cm über dem Grund, die zweite 90 cm über dem Grund fixiert (Abb. 3).

Abb. 3 Standorte der Temperatursonden im Hauptbecken des Krottensees.

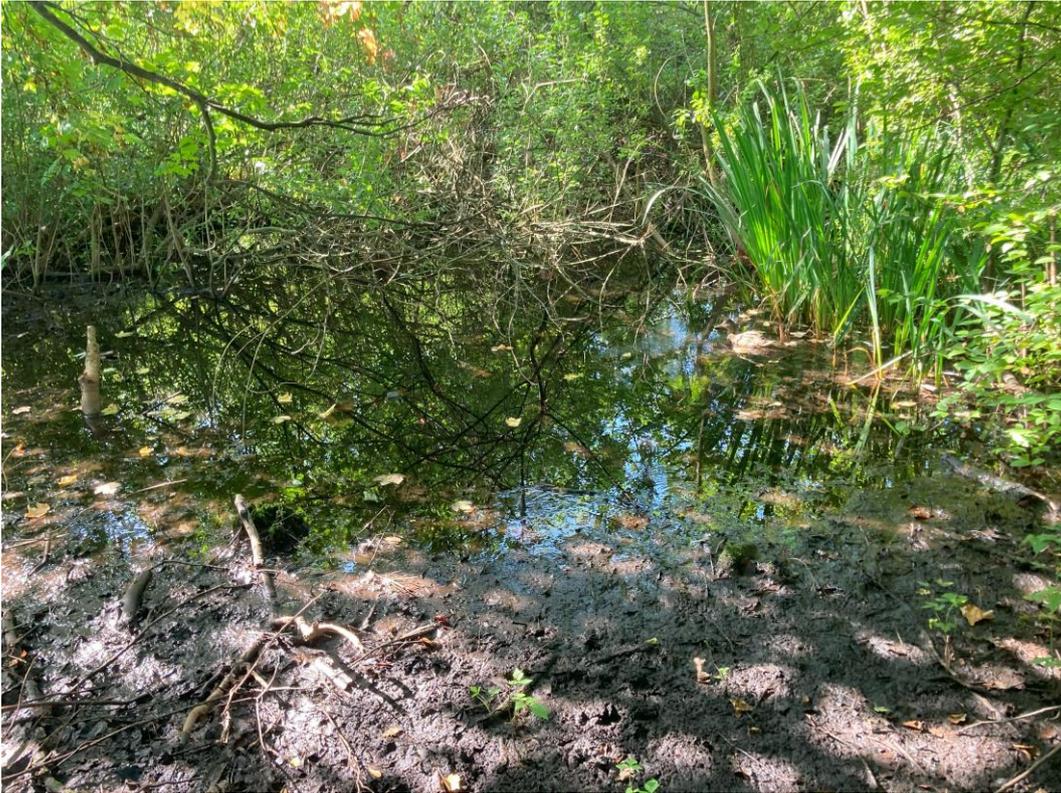
Abb. 4 Tümpel und Flachwasserbereiche entlang des „Nordkanals“ sind wertvolle Laichhabitats für Amphibien (vor allem Springfrosch).

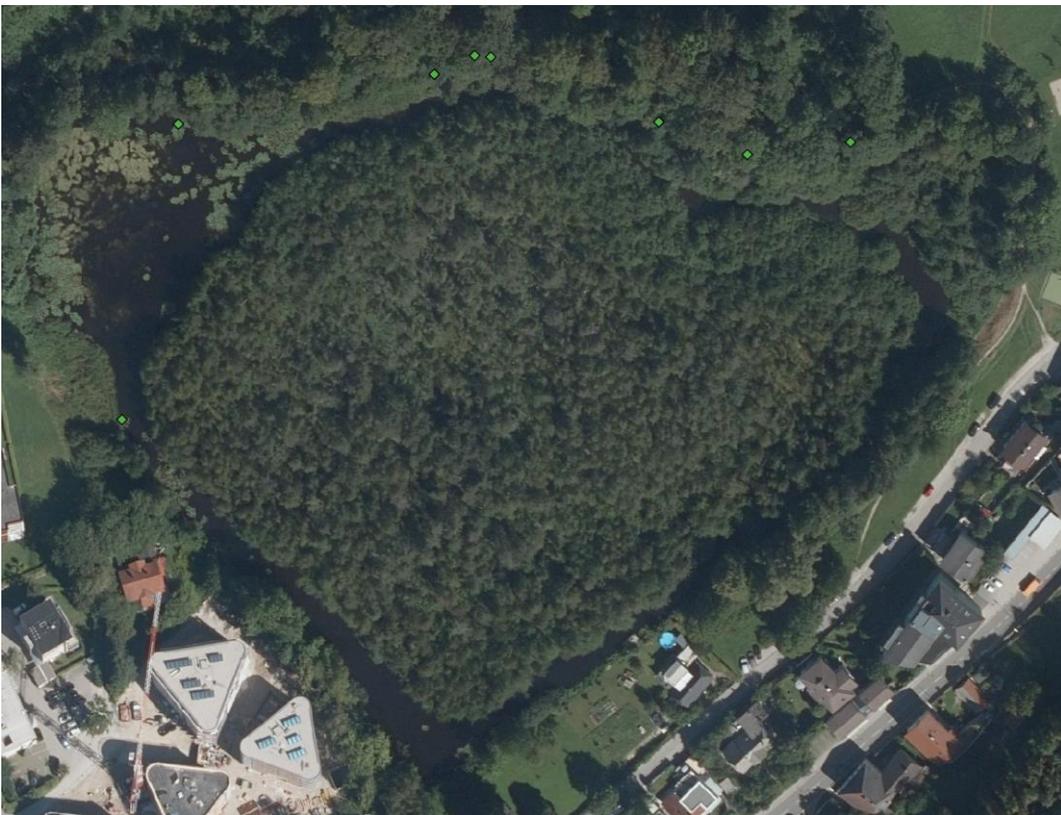
Abb. 5 Springfroschnachweise.

Zu erwartende Arten waren Feuersalamander (*Salamandra salamandra*), Bergmolch (*Ichthyosaura alpestris*), Kammmolch (*Triturus* sp.), Teichmolch (*Lissotriton vulgaris*), Gelbbauchunke (*Bombina variegata*), Erdkröte (*Bufo bufo*), Laubfrosch (*Hyla arborea*), Wasserfrosch (*Pelophylax* sp.), Grasfrosch (*Rana temporaria*) und Springfrosch (*Rana dalmatina*). Während der Untersuchungen wurden jedoch nur zwei Amphibienarten (Erdkröte und Springfrosch) nachgewiesen. Als besonderes Laichhabitat ist das Nordufer hervorzuheben, hier finden sich zwischen dem Spazierweg und dem, wasserführenden „Kanal“ der den Moorbereich in der Mitte des Krottensees umgibt zahlreiche Tümpel bzw. Flachwasserbereiche (Abb. 4) welche wohl periodisch austrocknen. Hier wurden etliche Laichballen dokumentiert und ein Großteil der adulten Frösche nachgewiesen (Abb. 5), es handelt sich dabei aber auch um den am besten zugänglichen Bereich.

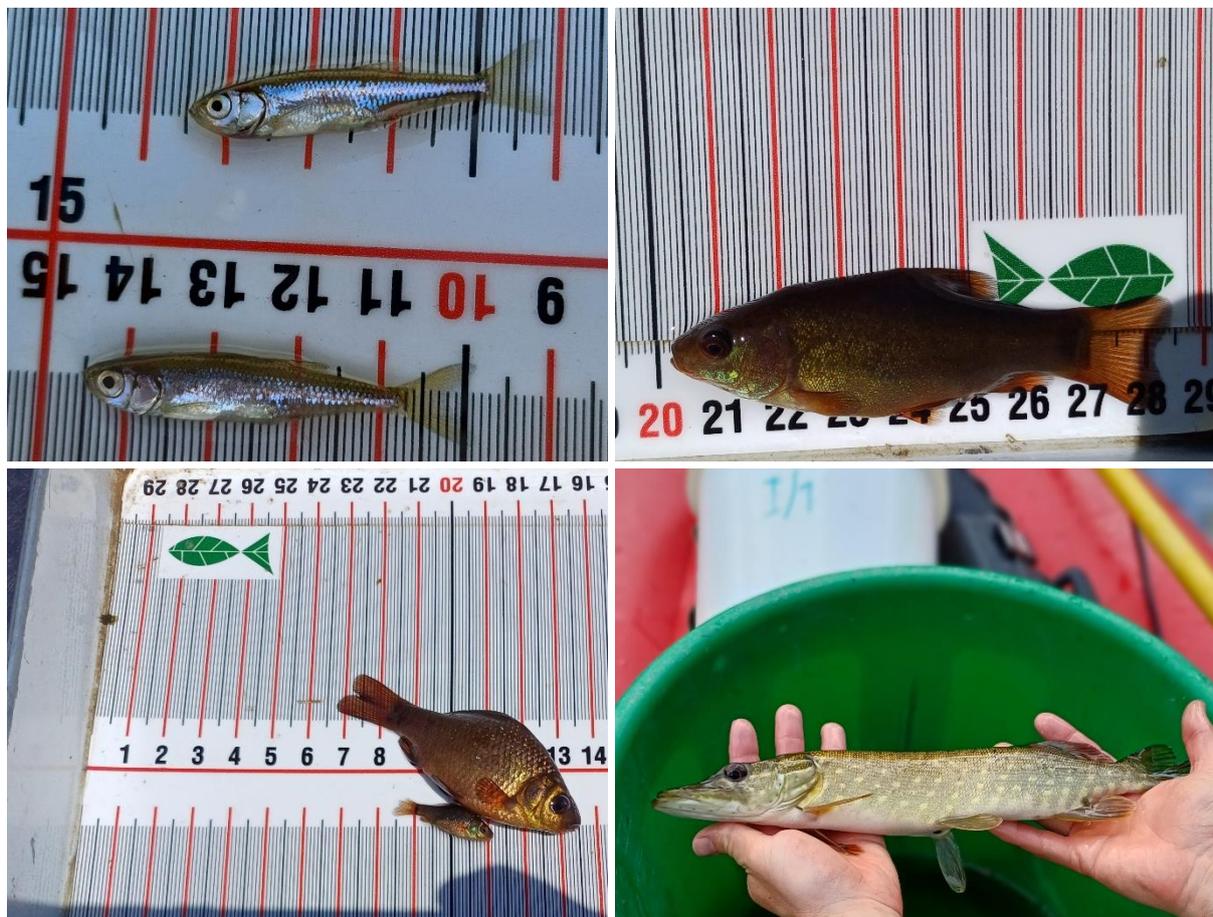
Abb. 6 Fischartengemeinschaft des Krottensees. Links oben: adulte Moderlieschen. Oben rechts: juvenile Schleie. Unten links: eine einsömmerige und eine möglicherweise bereits adulte Karausche. Unten rechts: juveniler Hecht.

Auffällig war, dass von der Schleie überwiegend juvenile Individuen der Jahrgänge 1⁺ und 2⁺ oder aber sehr große Adulttiere erfasst wurden. Der sogenannte „Mittelbau“ mit Tieren zwischen 15 und 35 cm Körperlänge fehlt vollständig (Abb. 6).

Wie bereits erwähnt ist bei der Schleie der fehlende Mittelbau auffallend. Aus fachlicher Sicht kann dies hauptsächlich auf die Prädation durch den Hecht zurückgeführt werden. Die kleinwüchsigen Arten Moderlieschen und Karausche dienen dem Hecht im Krottensee vor allem im juvenilen Altersstadium als Nahrung, danach bleibt als ausreichend großer Futterfisch nur noch die Schleie übrig. Das erklärt, weshalb keine Schleien zwischen 15 und 35 cm Körperlänge gefangen beziehungsweise gesehen wurden, weil diese Fischgröße genau die vom Hecht bevorzugte Beutegröße darstellt. Diejenigen Schleien, welche diesem Größenfenster entwachsen konnten, stützen als Laichtiere den Bestand. Bei den gefangenen Hechten über 40 cm Körperlänge handelte es sich zudem ausschließlich um sehr schlanke Tiere, was den Mangel an geeigneter Nahrungsgrundlage für diese Raubfischart unterstreicht. Im Zuge der Befischung wurden lediglich drei adulte Exemplare gesichtet, die groß genug waren, um auch adulte Schleien zu erbeuten. Die Populationen von Hecht und Schleie scheinen somit in einer funktionierenden Räuber-Beute-Beziehung zu stehen und sich gegenseitig zu regulieren. Es sei zudem angemerkt, dass der geringe Amphibienbestand des Krottensees womöglich ebenfalls auf die Prädation durch den Hecht zurückgeführt werden könnte. Ohne entsprechende Untersuchungen (Magenanalysen etc.) stellt letzteres jedoch nur eine fachlich gestützte Vermutung dar.

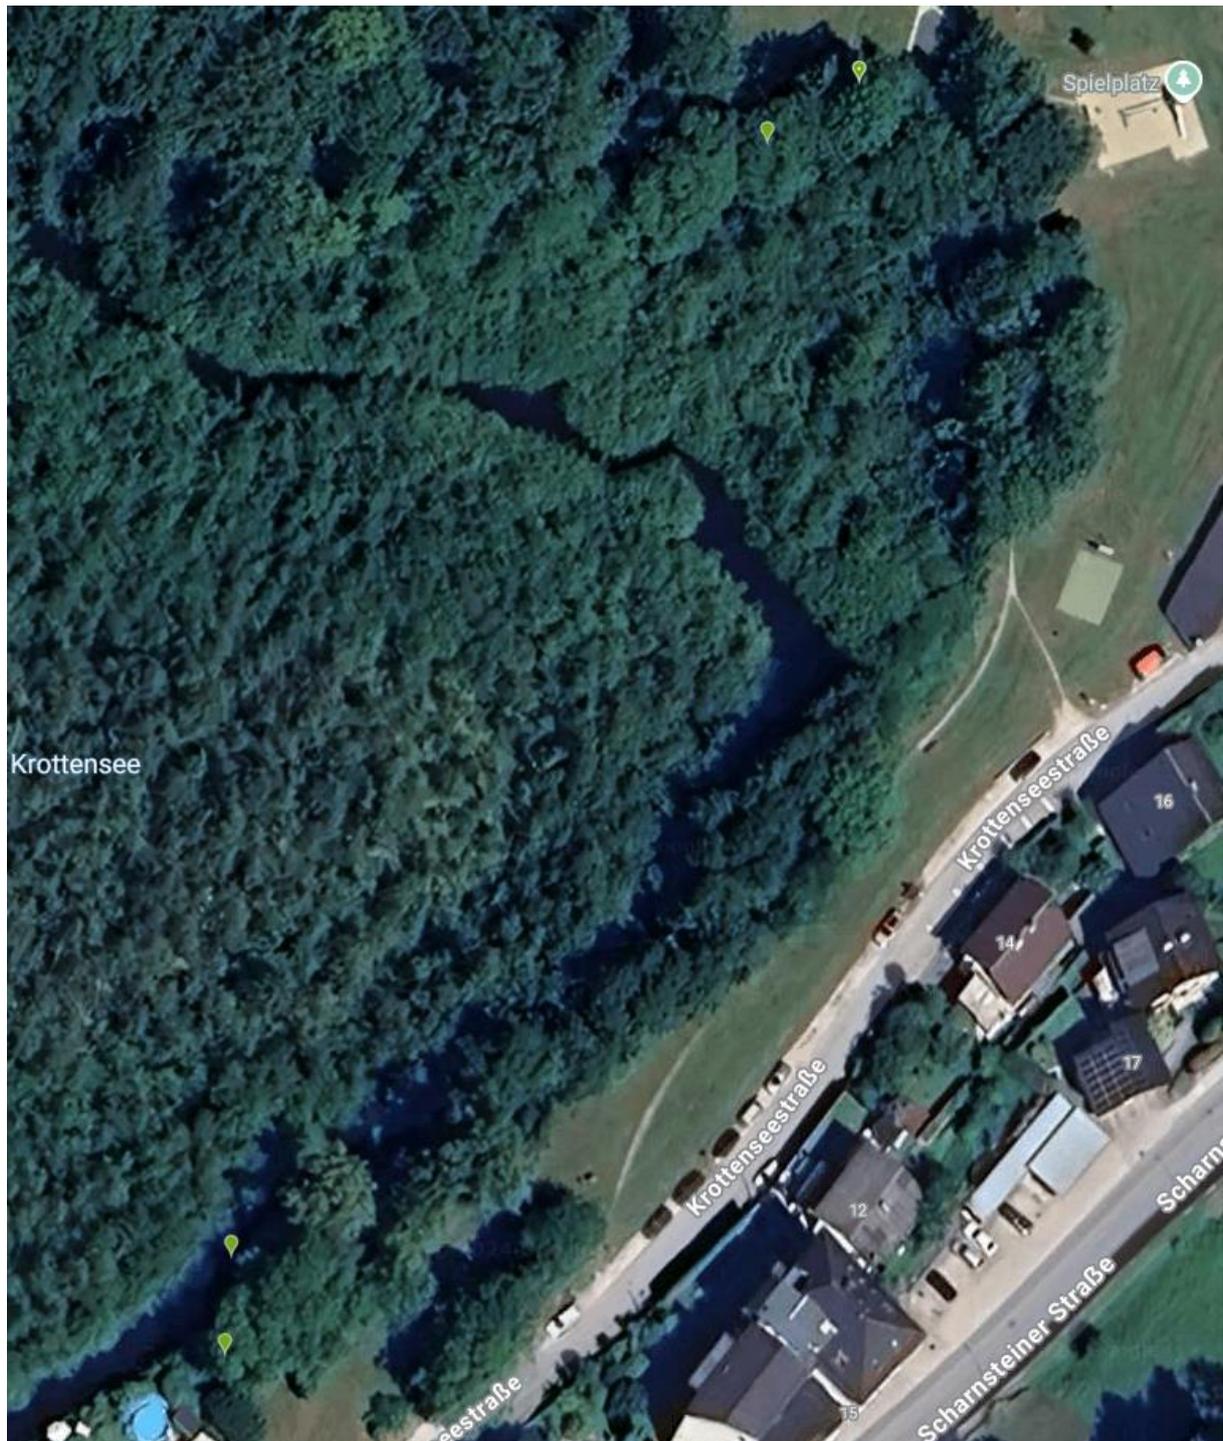
Abb. 7 Fundpunkte des invasiven Neophyt Staudenknöterich (grüne Markierungen, Quelle: iNaturalist.org)

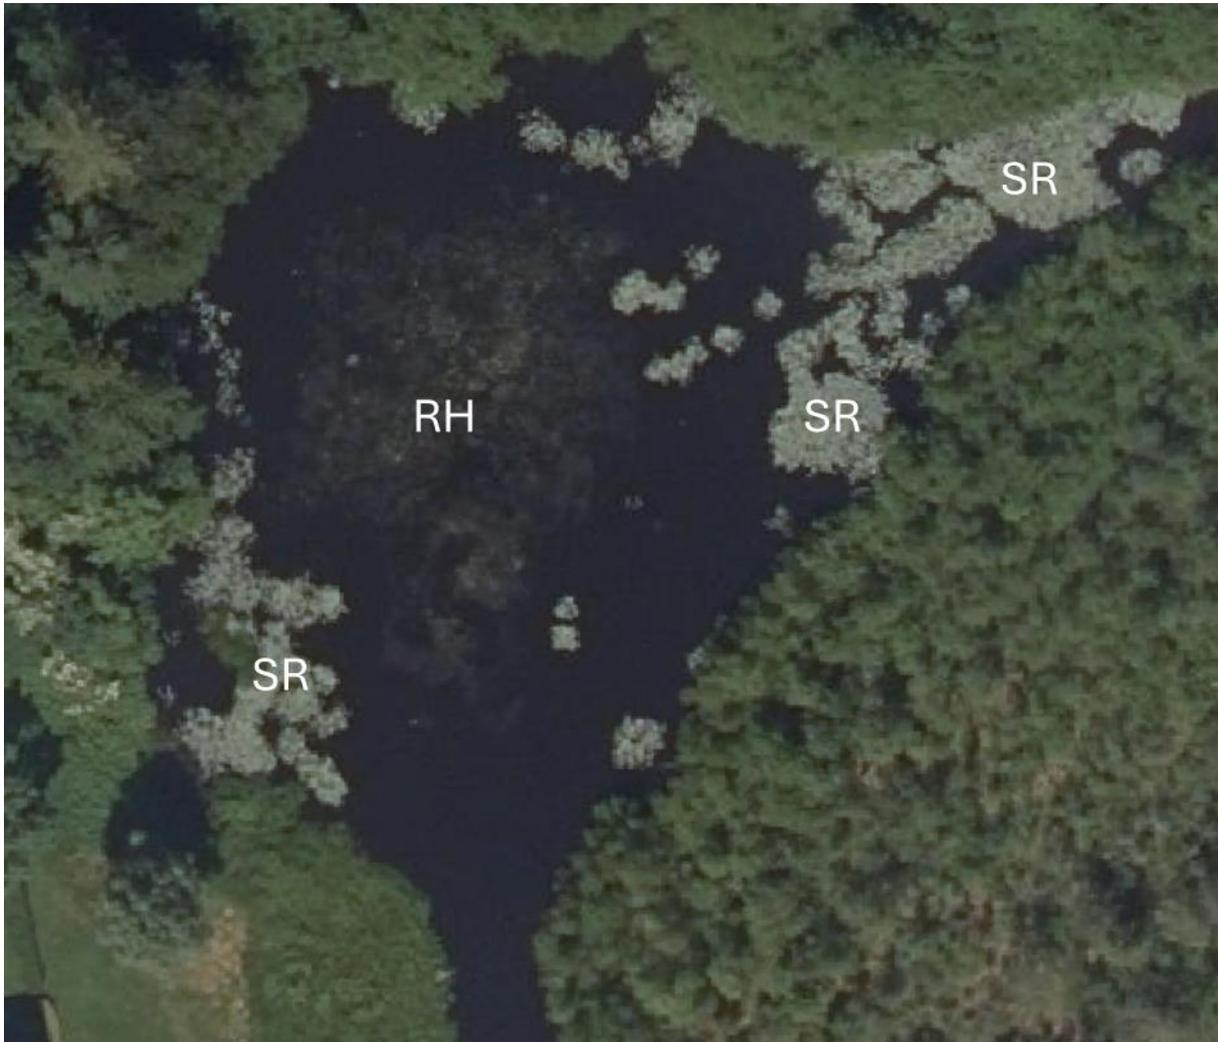
Abb. 8 Seerosen und Rauhes Hornblatt sind auch auf aktuellen Luftbildern der westlich gelegenen Hauptseefläche erkennbar (SR ... Seerose, RH ... Rauhes Hornblatt).

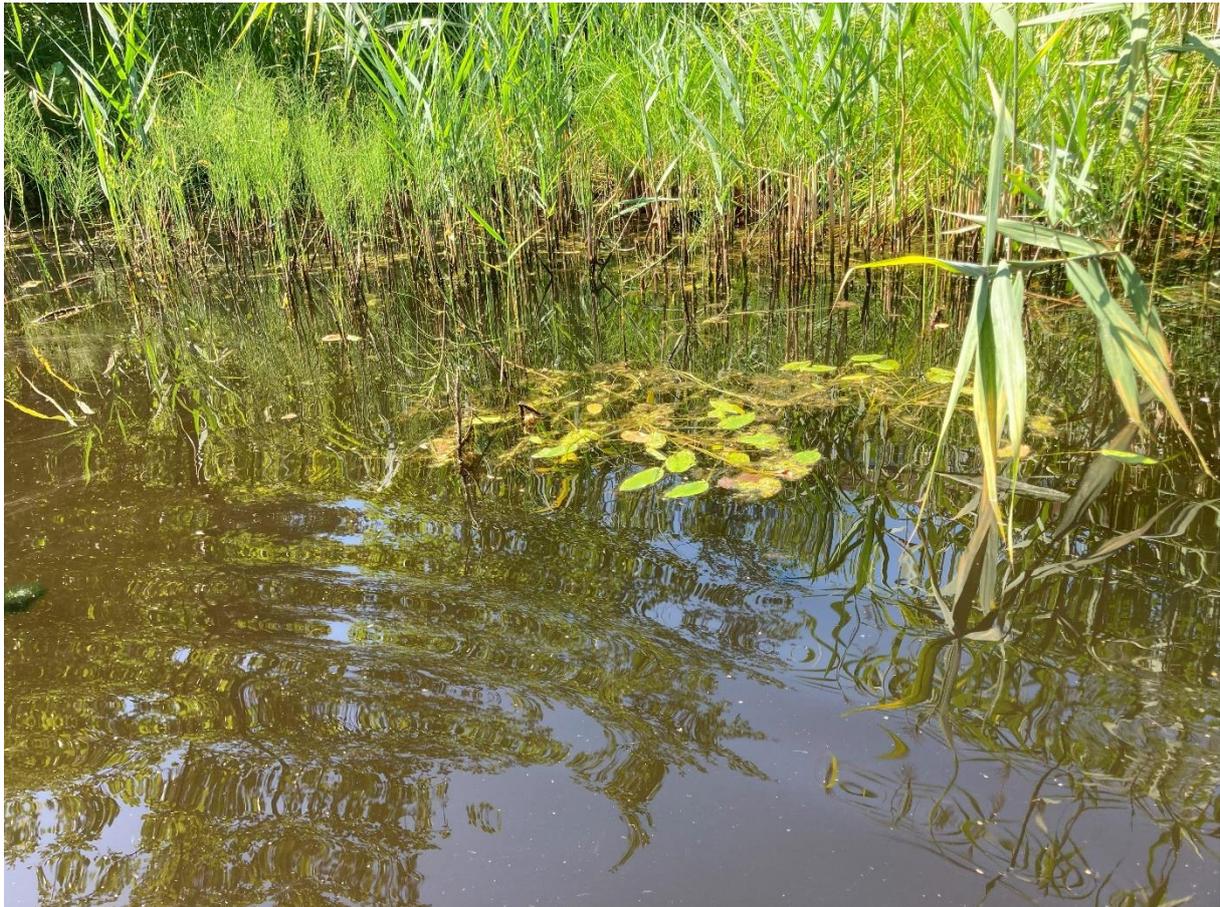
Abb. 9 Schwimmendes Laichkraut mit einem kleinen Bestand am Nordostufer des Hauptsees.

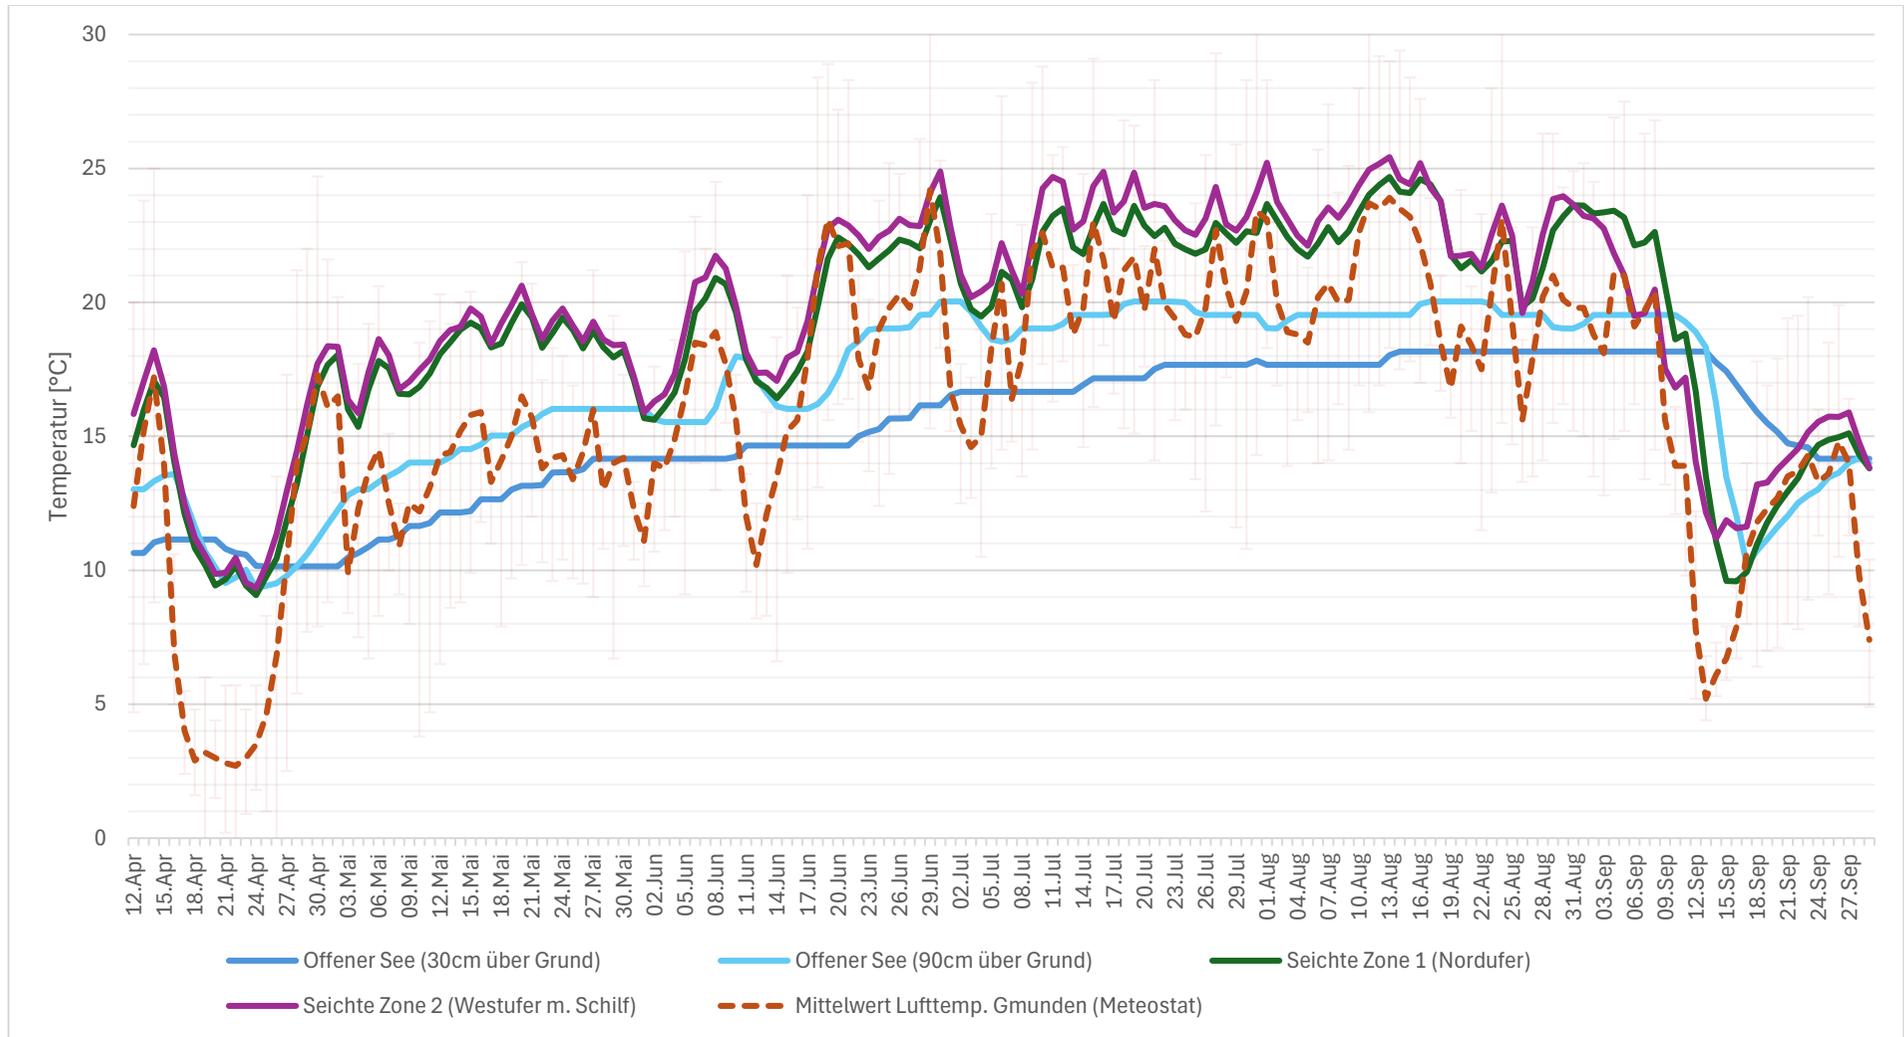
Nach dem Messbeginn Mitte April 2024 kam es zunächst zu einem erneuten Kälteeinbruch bis Ende April welcher neben der Lufttemperatur in Gmunden auch an den Messsonden im See feststellbar war (Abb, 10). Es folgte ein kontinuierlicher Temperaturanstieg mit Höchstwerten der Tagesmitteltemperatur zwischen Ende Juni und Mitte August. Danach gingen die Temperaturen wieder zurück wobei es Anfang/Mitte September zu einer deutlichen Abkühlung der Lufttemperatur kam.

Die Langzeitmessungen mit Temperatursonden in unterschiedlichen Bereichen des Hauptbeckens lieferten sehr unterschiedliche Temperaturwerte an den unterschiedlichen Positionen. Während die beiden Messsonden die im Uferbereich platziert wurden mit ihrer Temperaturkurve jener der Lufttemperatur folgen, zeigt sich im offenen See 90 cm über dem Grund schon, dass die Temperatur deutlich weniger schwankt und Veränderungen der Lufttemperatur erst mit einiger Verzögerung in dieser Tiefe ankommen. Noch deutlich stärker ist dieser Effekt am Seegrund feststellbar. Nachdem zu Messbeginn Mitte April die Temperatur im offenen See 90 cm über dem Grund über der 30 cm über dem Grund lag drehte sich dies nach dem Kälteeinbruch bis Ende April um. Danach lag die Tagesmitteltemperatur im tieferen Bereich des Sees bis Anfang/Mitte September unter jener in den oberflächennahen Bereichen des offenen Sees und der Uferbereiche. Im Zeitraum Mai bis September lag der Wassertemperatur im Uferbereich im Mittel bei 20,6 °C (Nordufer) und 21,3 °C (Westufer), wohingegen diese in der stark von *C. demersum* bewachsenen Seemitte 17,7 °C (90 cm über Grund) und 15,6 °C (30 cm über Grund) betrug. Als Temperaturmaximum wurde im Uferbereich 29 °C erreicht, am Grund des Sees wurden 18,2 °C nicht überschritten.

Abb. 10 Tagesmitteltemperatur im Hauptsee des Krottensees von 12. April bis 29. September 2024. Lufttemperatur Gmunden (inkl. Tagesminimum/maximum; Quelle: Meteostat), TeMP Messsonden an vier Messpunkten.

Obwohl die geringe Tiefe (1,8 m) des Krottensees eine permanente Durchmischung der Wassersäule nahe legt, und dies auch zuvor so dokumentiert wurde (Bramshuber, 2011), zeigt sich, dass durch den nunmehr dichten Bewuchs mit *C. demersum* im Hauptbecken ein deutlicher Unterschied der Wassertemperatur von Ufer zu Seemitte (im Mittel mehr als 8 °C Unterschied während der Sommermonate), aber auch in der Seemitte von tieferen zu oberflächennäheren Bereichen (im Mittel 2 °C Unterschied während der Sommermonate) feststellbar ist. Im Frühling und im Herbst traten 2024 bei abrupten Kälteeinbrüchen Phasen auf, in denen die Oberflächentemperatur unter jener am Seegrund lag was für eine Durchmischung zu diesen Zeitpunkten spricht, von Mai bis September kann aber eine mehr oder weniger stark ausgeprägte Schichtung aus unseren Daten angenommen werden. Frühere Temperaturmessungen liefern ergänzende Informationen etwa über die Wintermonate welche in unserer Untersuchung nicht abgedeckt wurden. Bramshuber (2011) gibt für den Jänner ein Minimum an allen Stellen von 3,5 bis 4 °C an. In der genannten Arbeit wurden auch Temperaturmessungen in den Kanälen durchgeführt, welche zeigten, dass

In Bezug auf die Temperatur konnte festgestellt werden, dass *C. demersum* durch seinen nunmehr starken Bewuchs im Hauptbecken von Mai-September einen Temperaturgradienten von oberflächennahen Bereichen zum Gewässergrund schafft. Eine Durchmischung des Wassers im Hauptbecken findet demnach nun vorwiegend im Frühjahr und Herbst, bevor bzw. nachdem *C. demersum* dichte Bestände bildet statt. Während sich das Wasser im Uferbereich kurzfristig auf fast 30 °C erwärmen kann, bleibt durch die Beschattung mit Makrophyten der Grund des seichten Sees deutlich kühler und ist weniger Schwankungen unterworfen. Ein radikale mechanische Reduktion der Makrophyten etwa während der Sommermonate sollte also unterbleiben. Eine Fortsetzung wiederholter oder kontinuierlicher Temperaturmessungen in unterschiedlichen Bereichen des Sees wären empfehlenswert, vor allem im Hinblick auf klimawandelbedingte Temperaturveränderungen.
